Prøvningsrapport

RAPPORTNUMMER:
196772-1

- Rekvirent:** Kontaktperson: Lotte Regel Josephsen
Firma: Peab Asfalt A/S
Adresse: Nørreskov Bakke 1
By: DK-8600 Silkeborg
- Emne:** 1 stk Ø 100 mm Marshall-indstampet asfaltprøvelegeme, mærket GAB 0 type 16, Receptnr. 1772, Dortheasminde, Peab-analysenr. 125456.

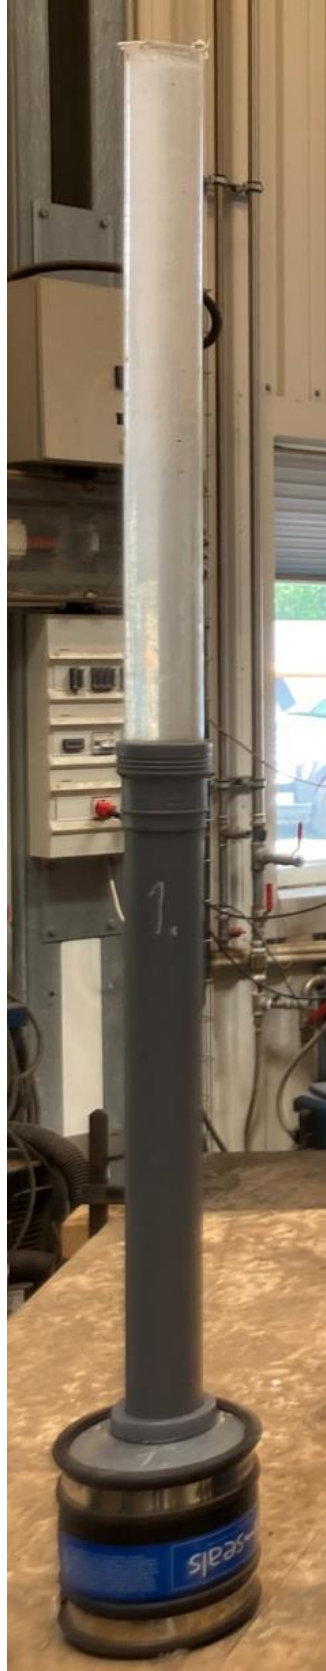
BILAG 1 – Opgave 196772-1 – Testopstilling, vandtæthedstest

- Procedure** Prøvningen omfatter vandtæthedsbestemmelse ved påføring af et højt vandtryk på 1 m væskesøjle i 24 timer. Proceduren er som følger:
- Prøvelegemet monteres i vandtrykstest-opstilling med trykrør og muffe omsluttende prøvelegemets sideflade (se foto 1). Testtemperatur ca. 20°C (stuetemperatur). Opstillingen monteres hvilende på plade med udsavet hul, som frit tillader passage af gennemsvivende vand.

- Trykrøret vandfyldes og efterjusteres, så der opnås 1,00 m vandsøjletryk på prøvelegemets overflade, hvorefter starttidspunktet aflæses.
- Efter 24 timer registreres faldet i vandsøjleens højde. Samtidigt kontrolleres, at vandsøjlefald ikke skyldes utætheder i opstillingen.

- Den procentvise vandtæthed beregnes ud fra det procentvise fald i vandsøjleens højde.
- Resultat:** **100% vandtæthed** - Ingen søjleændring efter 24 timer.
